**IMPIANTO SPORTIVO DESTINATO A KARTODROMO**

**LOCALITA' CHIESURONE - PILCANTE DI ALA**

**RELAZIONE TECNICA ILLUSTRATIVA**

Ala, gennaio 2022

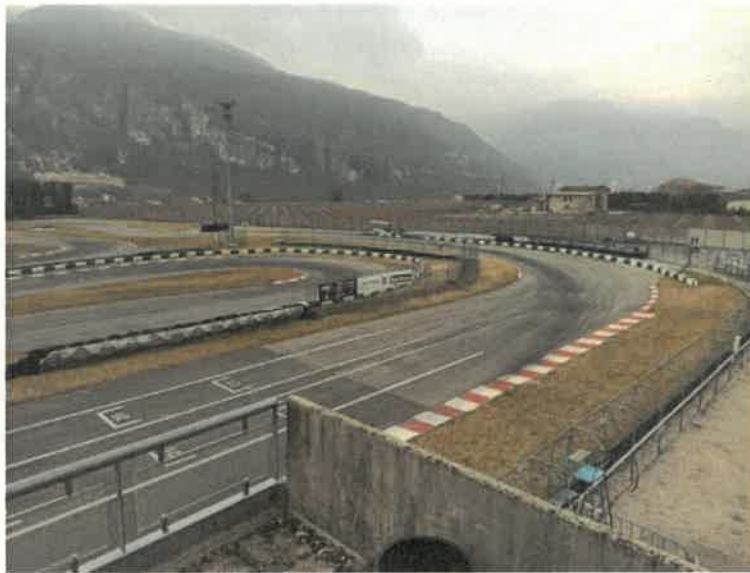
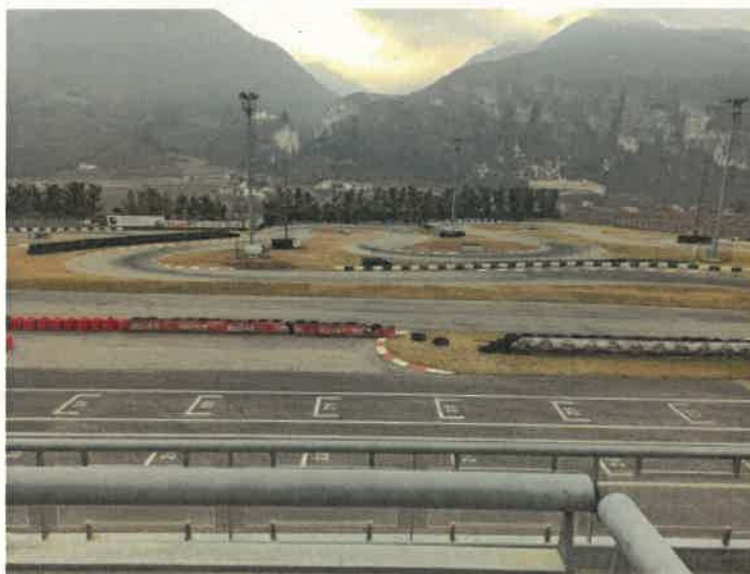
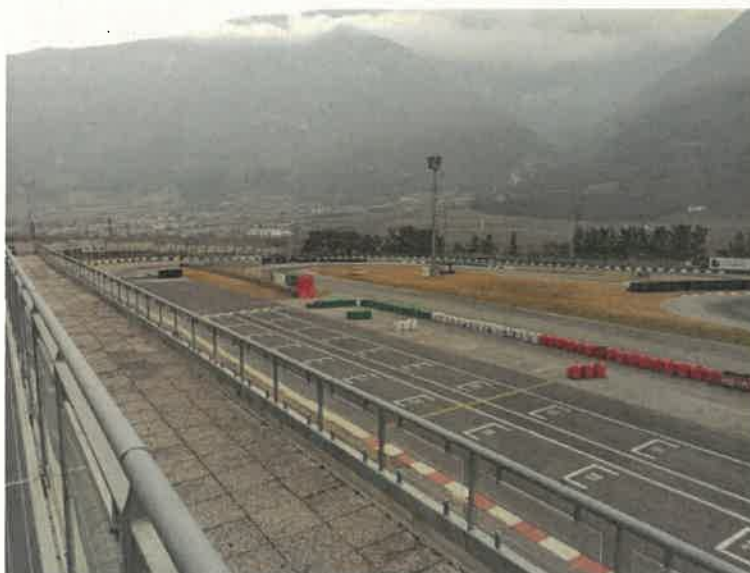
Area tribune

- le sedute delle tribune in legno in alcuni punti risultano deteriorate dagli agenti atmosferici e necessitano di un intervento di manutenzione;
- la pavimentazione del piano delle tribune presenta alcune piastre in graniglia fessurate.

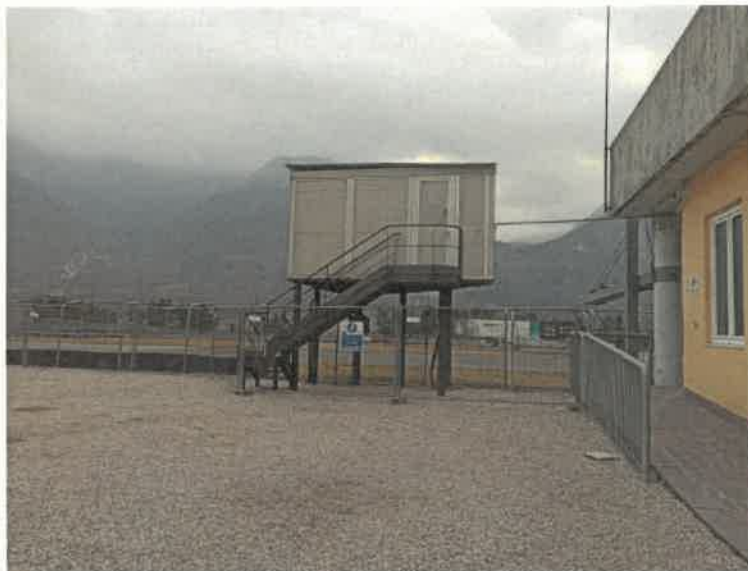
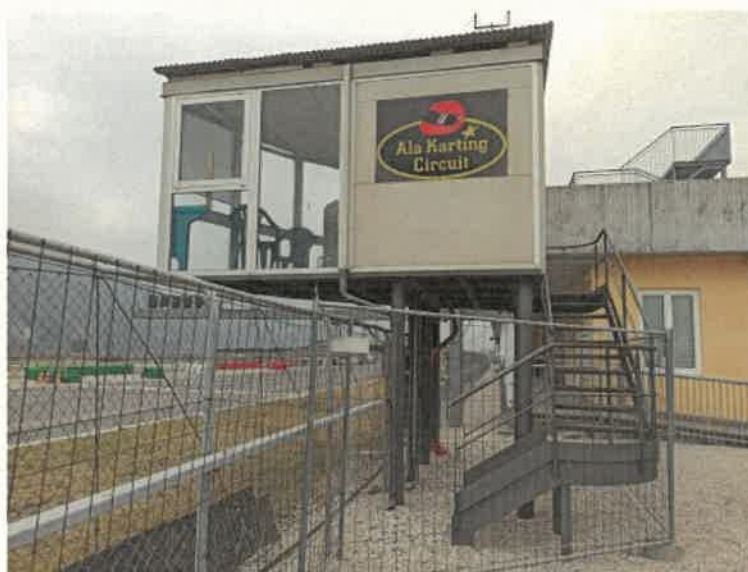
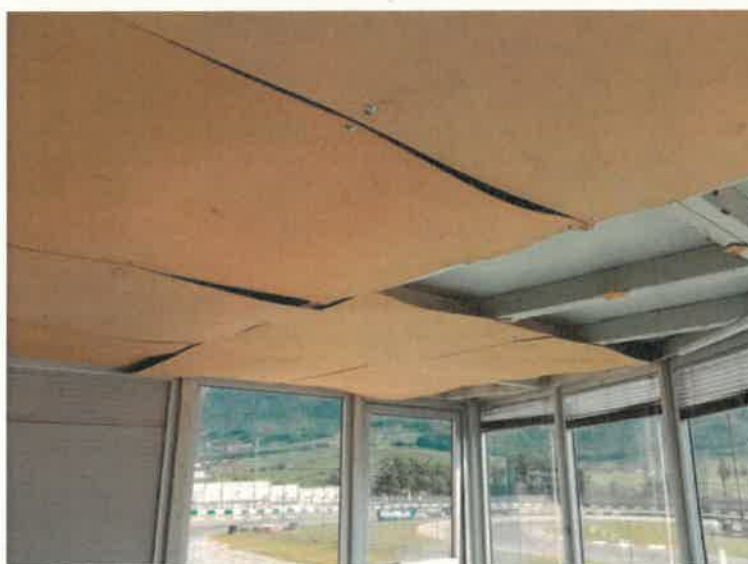
## Locale Cronometristi

- *Il controsoffitto del locale cronometristi è realizzato con pannelli a base legno, che in parte hanno perso la loro planarità ed alcuni sono mancanti (si vedano per questo le foto allegate);*
