OGGETTO: Interrogazione a risposta in aula su “necessità di eseguire opere di contenimento al Rio Val di Nasi”.
(n. 1064 di prot. dd. 21/01/2021)

OGGETTO: Rio Val dei Nassi, Pilcante di Ala

PREMESSA: DESCRIZIONE DEL CORSO D'ACQUA

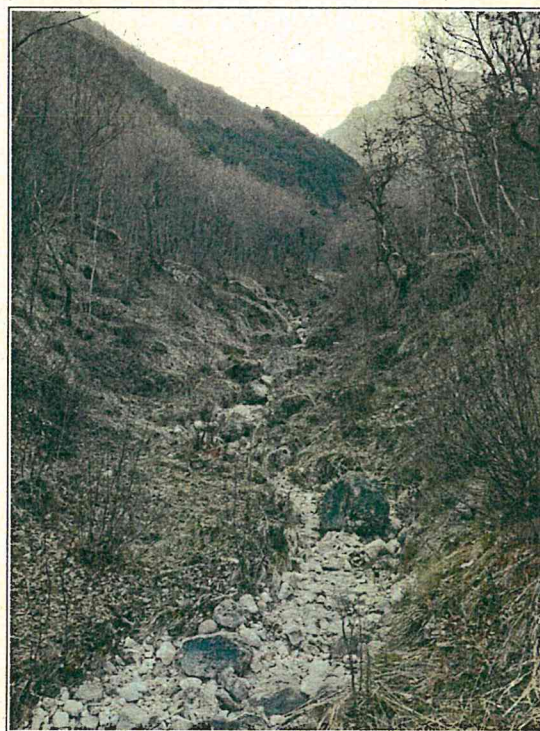
Tratto A – Val de la Biolca

Porzione più a monte, in giallo: Valle piuttosto ampia e profonda, dalla pendenza più accentuata, solitamente porta un po' d'acqua anche quando in paese il rio è asciutto. In questo caso la portata minima va a perdersi in falda verso la fine del tratto.

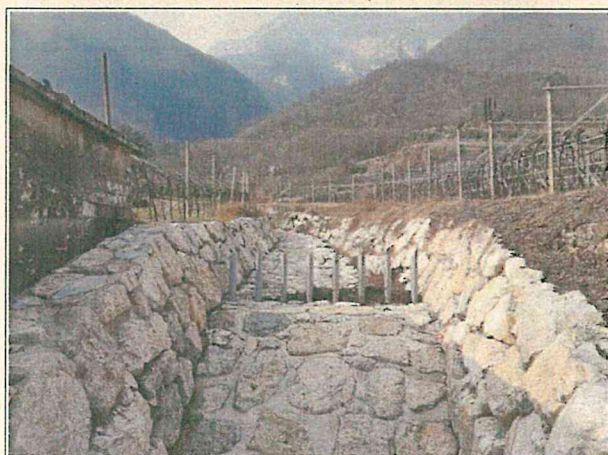
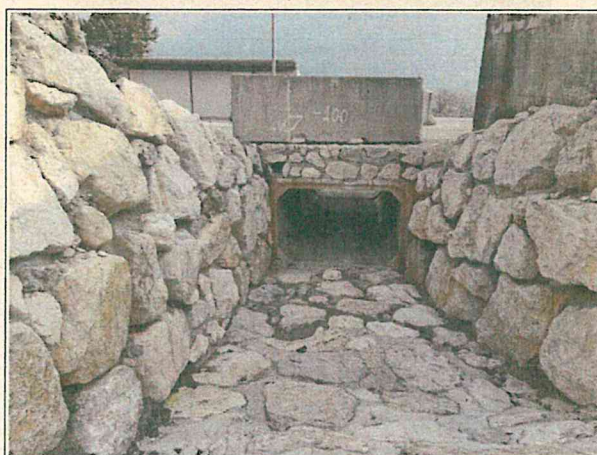
Tratto C – sistemazione recente dei Bacini Montani

Porzione in verde, oggetto delle recenti sistemazioni con la costruzione di un canale in sassi e cemento (lungo circa 150-160 m) e il posizionamento di una griglia a pettine appena a monte dell'attraversamento sotto via Zandonai. Dalla memoria storica dei colleghi, le opere sono iniziate nel 2017 e terminate nel 2020. Non sono al momento previsti altri interventi: a riguardo e per chiarimenti più approfonditi suggerisco di confrontarsi con il Servizio Bacini Montani della PAT ed in particolare con il responsabile di zona dott. Andrea Darra.

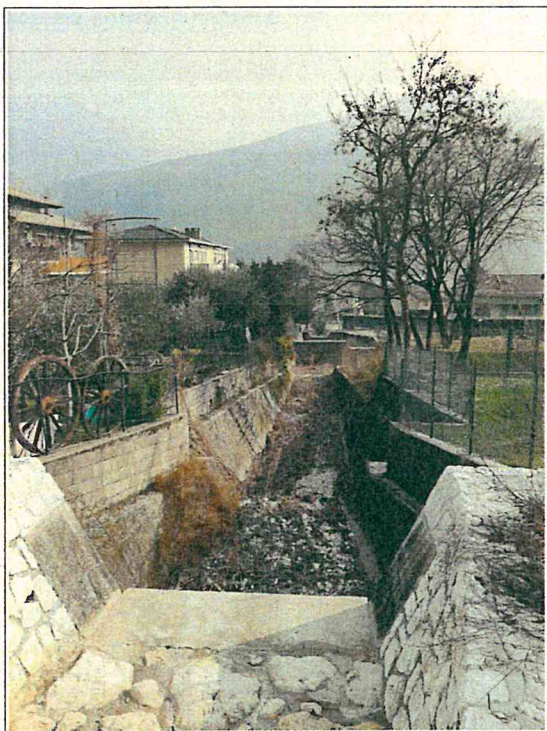
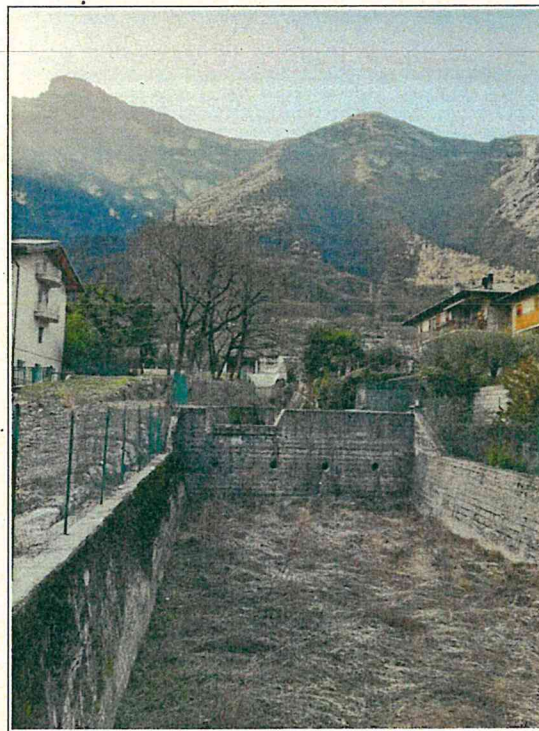
Tratto D – vasche di espansione

Porzione in blu, dove troviamo le opere idrauliche (un ampio canale di imbocco e due vasche d'espansione, di non recentissima realizzazione) adatte a rallentare il deflusso, trattenendo così la parte solida (ghiaia, sabbia) nonché eventuali colate detritiche.

Per completezza ricordo che queste opere vanno periodicamente ripulite dal materiale depositato e dalla vegetazione. In questo rimando al parere tecnico del Servizio Bacini Montani.

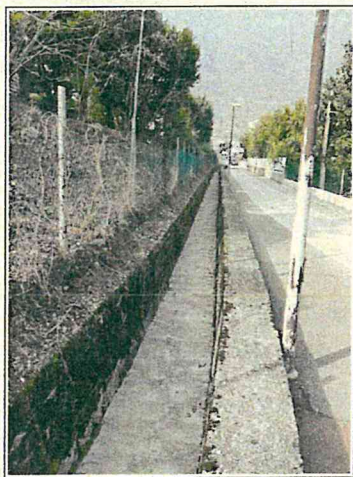
E

Porzione in rosso. L'acqua, che defluisce dalle vasche ormai priva della frazione più grossolana del sedimento, viene convogliata in un canale dalla sezione piuttosto modesta, se vogliamo, e portata a valle dell'abitato. Si rimanda alla documentazione fotografica allegata.

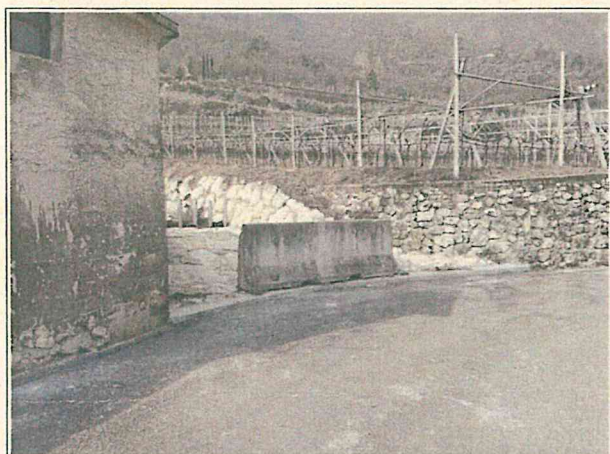
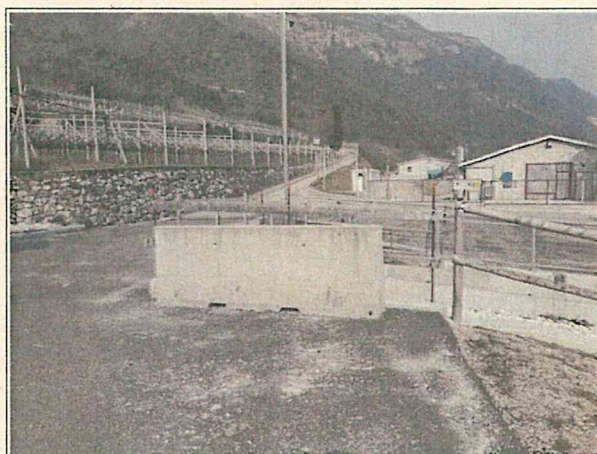
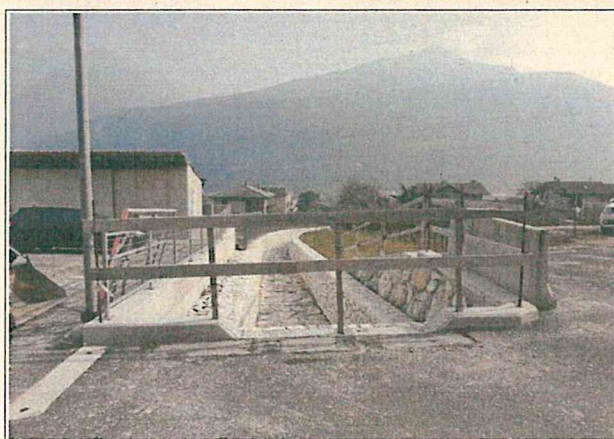
NOTA: del cantiere terminato nel 2020 restano da definire alcuni aspetti di "arredo", come le balaustre all'altezza dell'attraversamento su via Zandonai. Ad oggi restano posizionati due limitatori stradali tipo New Jersey che dovrebbero essere di proprietà dei Bacini Montani, più un parapetto provvisorio costruito con tondini da armatura e assi legate. Bisogna definire se questi aspetti sono di competenza comunale e casomai attivarsi per il completamento.
