COMUNE DI ALA

RICHIESTA DI VARIANTE URBANISTICA AL P.R.G. DELLA PARTICELLA 223/1
C.C.CHIZZOLA

STUDIO DI COMPATIBILITA'

OTTOBRE 2023

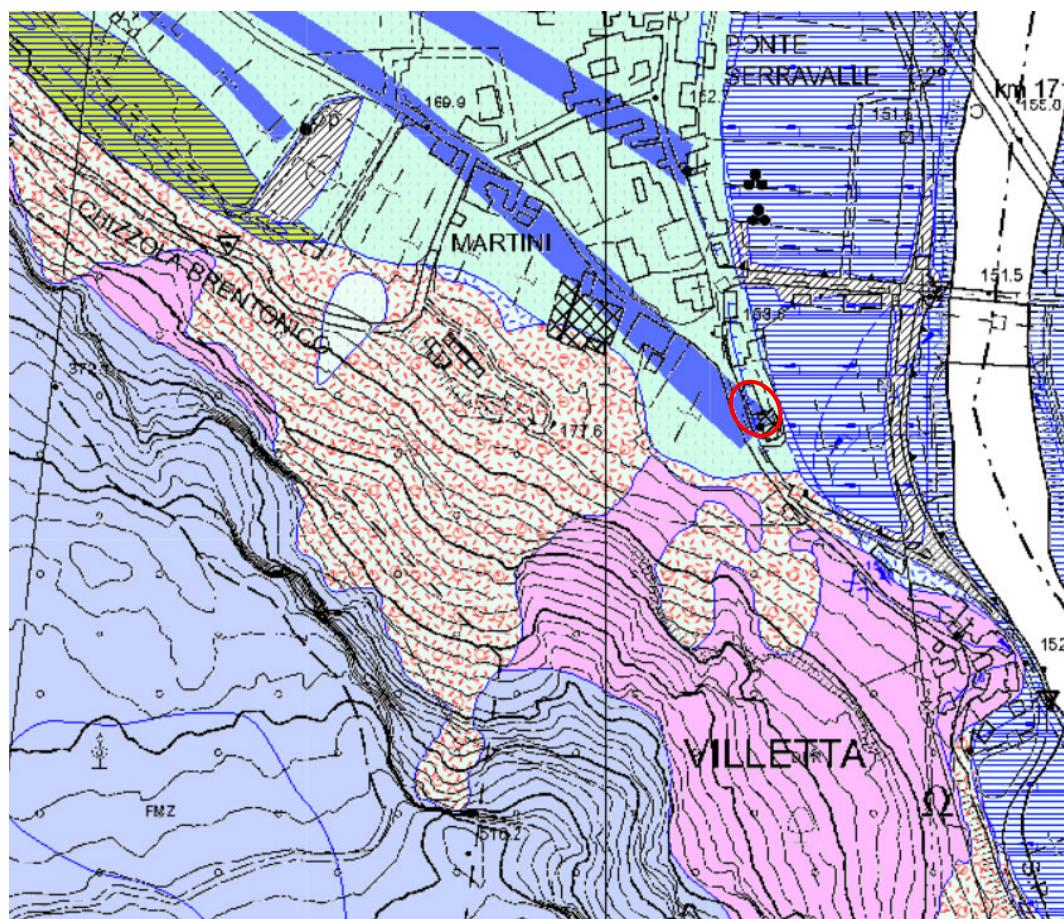
Fig.1 estratto della carta geologica PAT ove si notano verso ovest le pareti appartenenti alla formazione della Dolomia Principale (campitura di colore rosa) ed alla formazione di Monte Zugna (campitura di colore azzurro) appartenente al gruppo dei calcari Grigi, alla base delle pareti sono presenti accumuli di materiale detritico di versante (campitura con cerchi e linee rosse). Il lotto in esame è posto nella porzione distale del conoide originato dal rio Sornè, a valle sono presenti depositi alluvionali del fiume Adige.

L'area in esame si colloca nella parte meridionale della Valle dell'Adige che presenta le caratteristiche tipiche delle valli glaciali. I versanti, sia in destra che in sinistra orografica, salgono ripidamente; la roccia si presenta massiva, con stratificazioni anche di piccola e media potenza. Si tratta infatti delle formazioni appartenenti al Gruppo dei Calcari Grigi, in sinistra idrografica affiorano anche i banchi della Formazione della Dolomia Principale del periodo triassico. Al piede

dei pendii sono frequenti i caratteristici conoidi detritici in eteropia di facies con le alluvioni del fondovalle. Sono frequenti anche le vallecole scavate da affluenti dell'Adige, prevalentemente di natura torrentizia. E' proprio sulla porzione distale di uno di questi conoidi, originato dal rio Sornè, che si trova il lotto in esame. Nelle porzioni distali il detrito di conoide risulta interdigitato con i depositi alluvionali del fiume Adige che sono presenti immediatamente ad est del lotto.

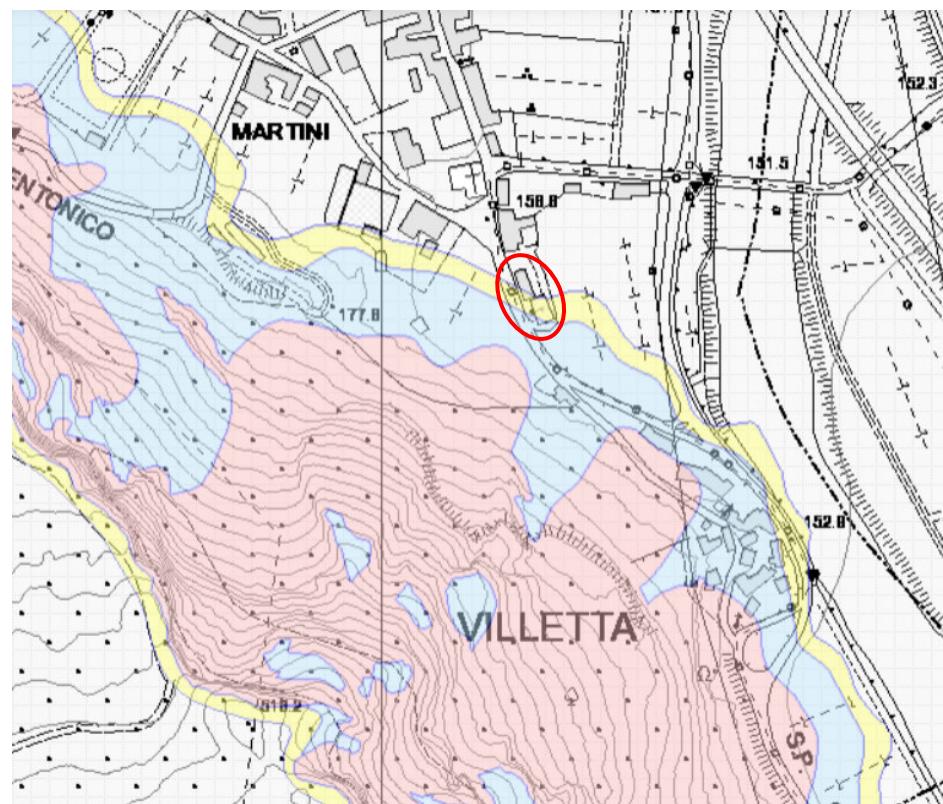
Fig.2 estratto della carta della carta di sintesi delle penalità da crolli rocciosi

La carta di sintesi della pericolosità classifica l'area con penalità bassa e media per problematiche legate ad eventuali crolli rocciosi provenienti dalle pareti

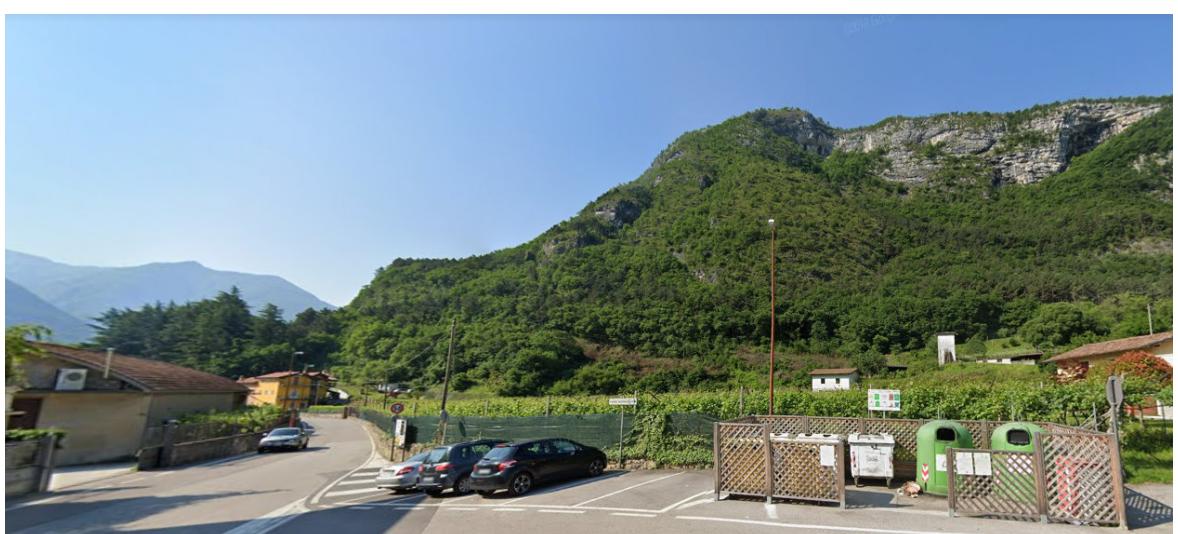
Foto 1: Panoramica del versante dalla viabilità comunale antistante il lotto in esame, si nota come le pareti con maggior sviluppo sono posto nella porzione sommitale. Si nota inoltre la presenza di una zona pianeggiante alla base del versante coltivata a viti.

presenti a sud-ovest. Le pareti con maggior sviluppo sono poste nella porzione superiore del versante, a quote inferiori sono presenti pareti di altezza inferiore interessate però da una maggior presenza di vegetazione. Dalla foto 1 si nota la presenza di un'area pianeggiante coltivata a viti che si frappone tra la base del versante ed il lotto in esame.

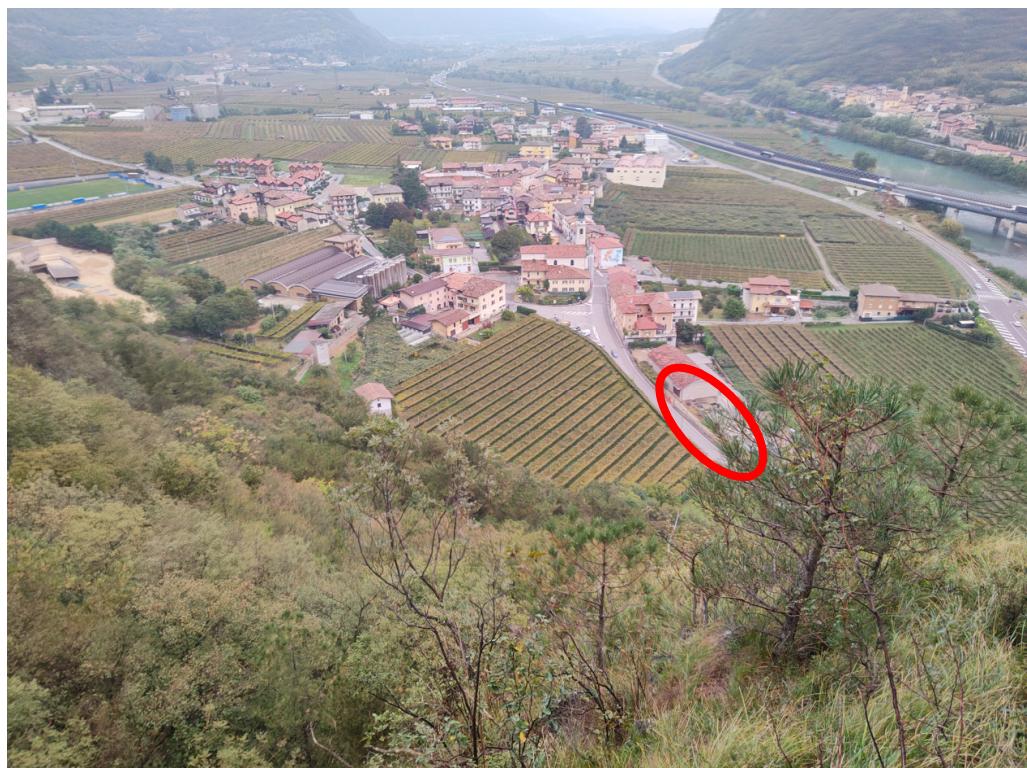
Foto 2: vista del lotto in esame dal versante, si nota l'ampia area pianeggiante che si frappone tra la base del versante ed il lotto

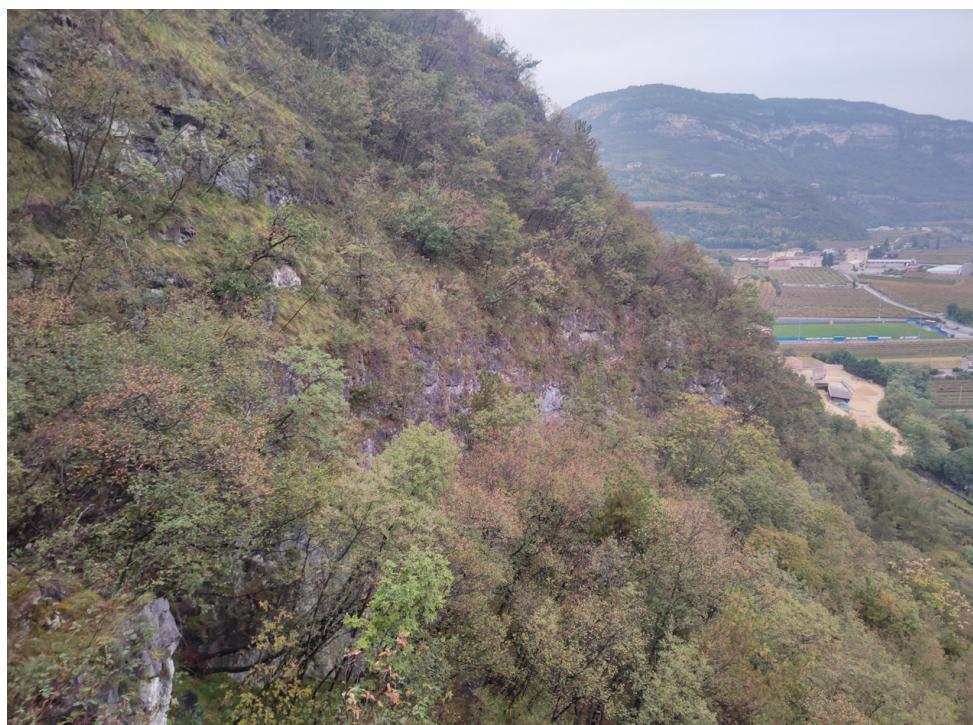
Foto 3: Panoramica del versante nella zona interessata da diffusa copertura vegetale con modesti affioramenti rocciosi.

Sono stati ispezionati gli affioramenti rocciosi posti nella porzione inferiore e intermedia del versante, si è riscontrata la presenza di pareti rocciose verticali moderatamente fratturate (foto 5-7) e tratti di versante con substrato roccioso sub-affiorante molto vegetati (foto 3-4).

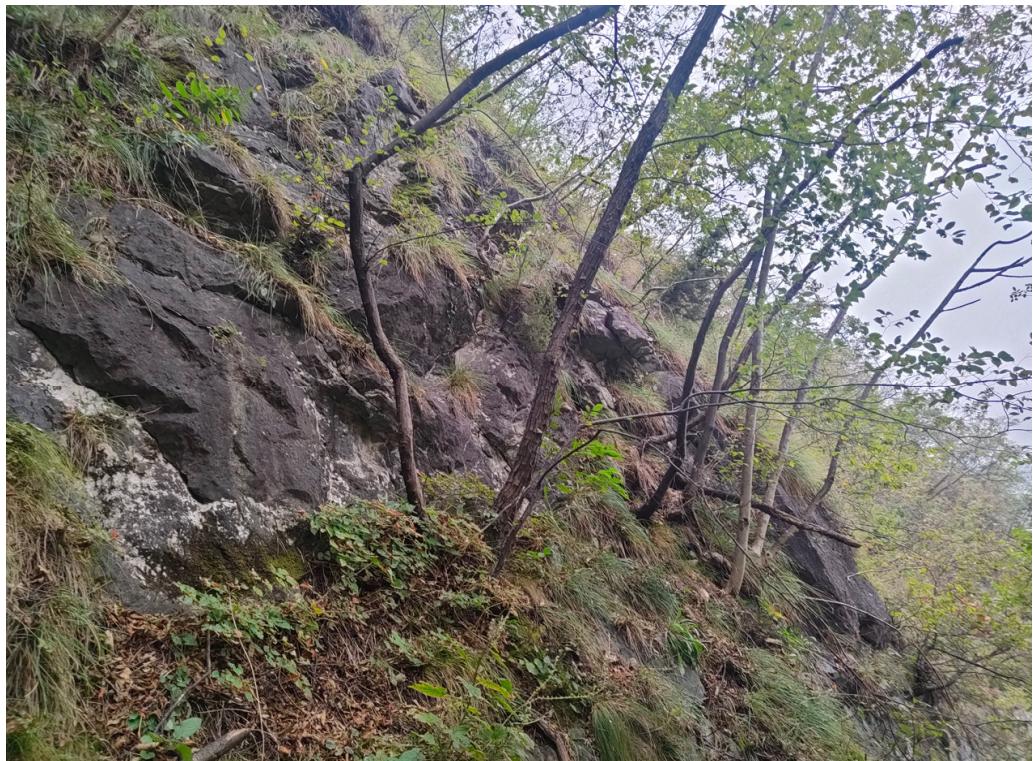
Foto 4: Dettaglio dell'ammasso roccioso vegetato

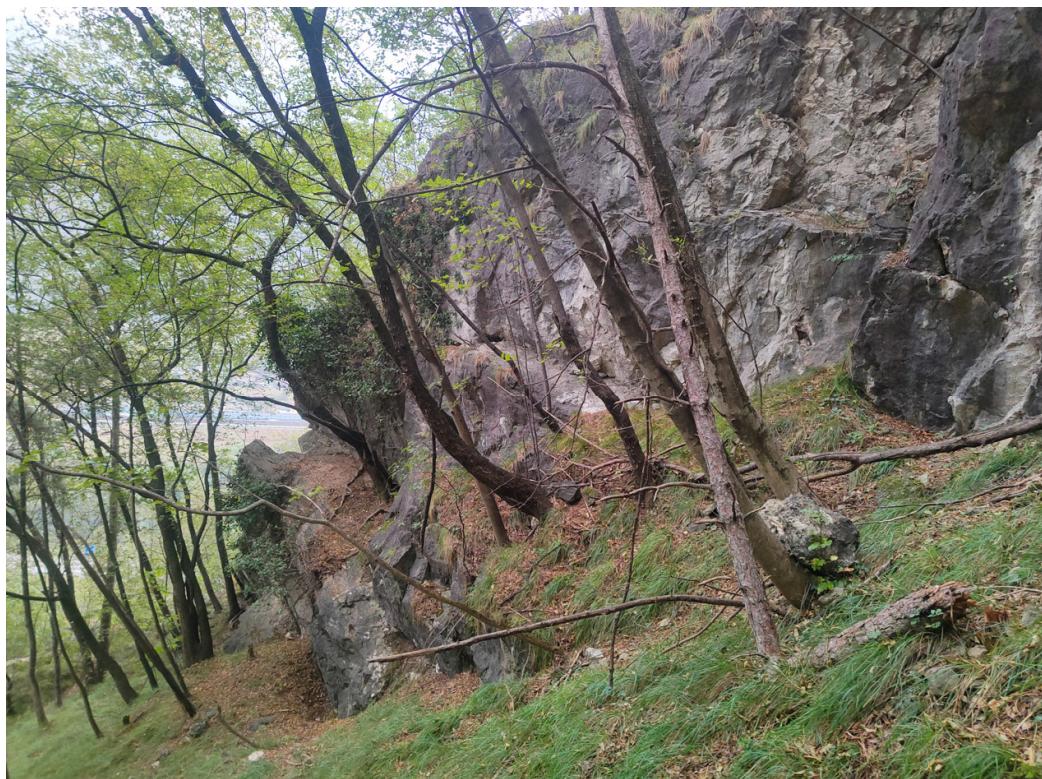
Foto 5: Dettaglio dell'ammasso roccioso nella porzione inferiore del versante, si nota la presenza di un blocco (0.4x0.4x0.4 m) arrestatosi contro il fusto di due piante

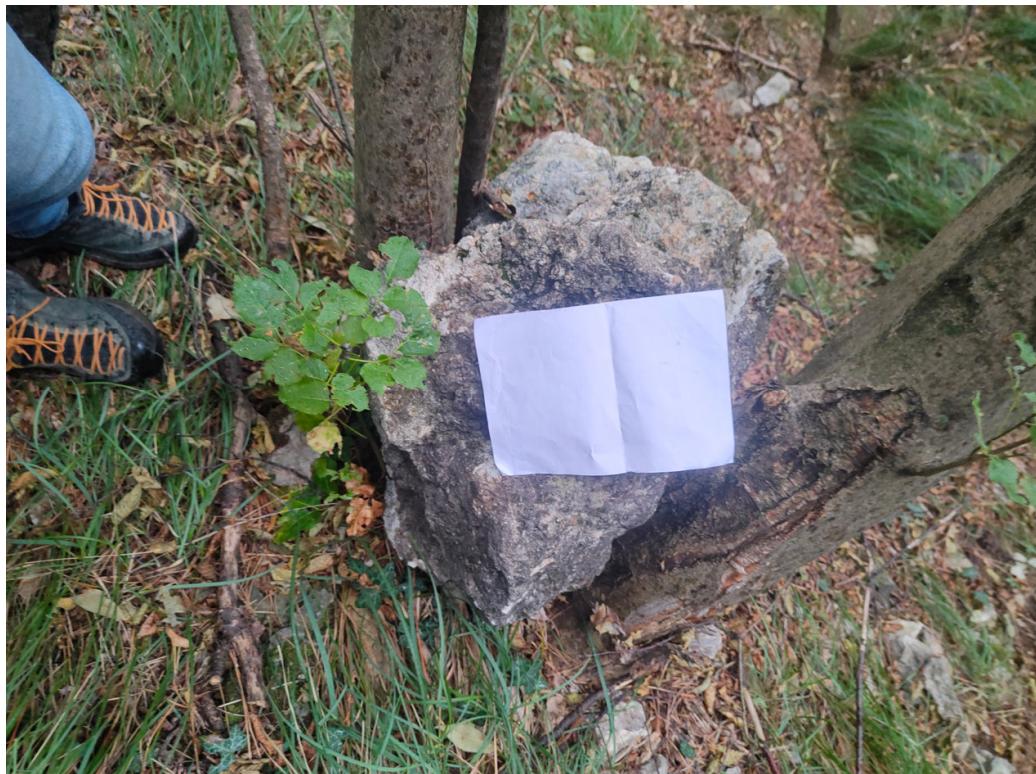
Foto 6: Dettaglio del blocco in foto 5, come riferimento è stato utilizzato un foglio A5

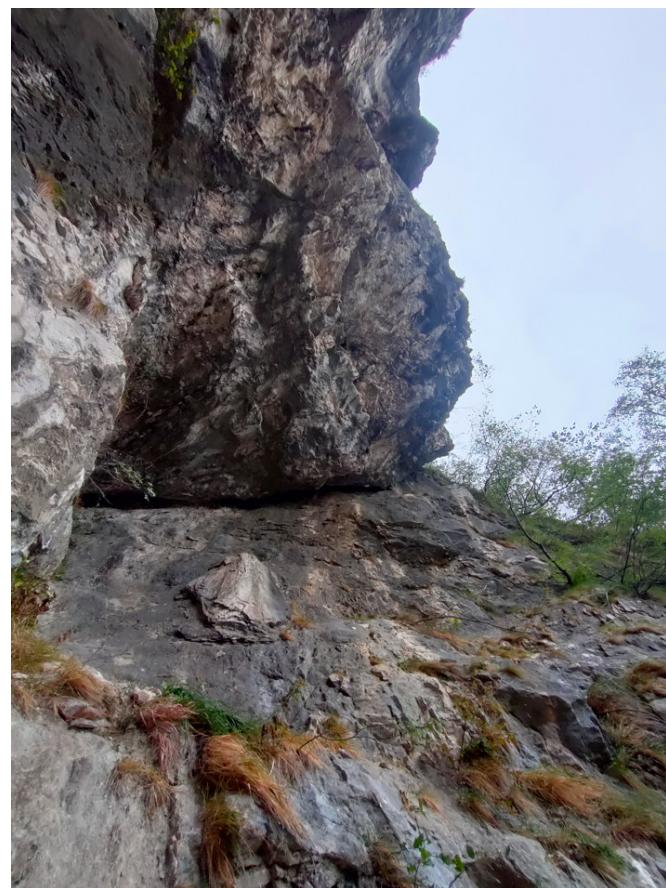
Foto 7: Dettaglio della parete nella porzione intermedia del versante

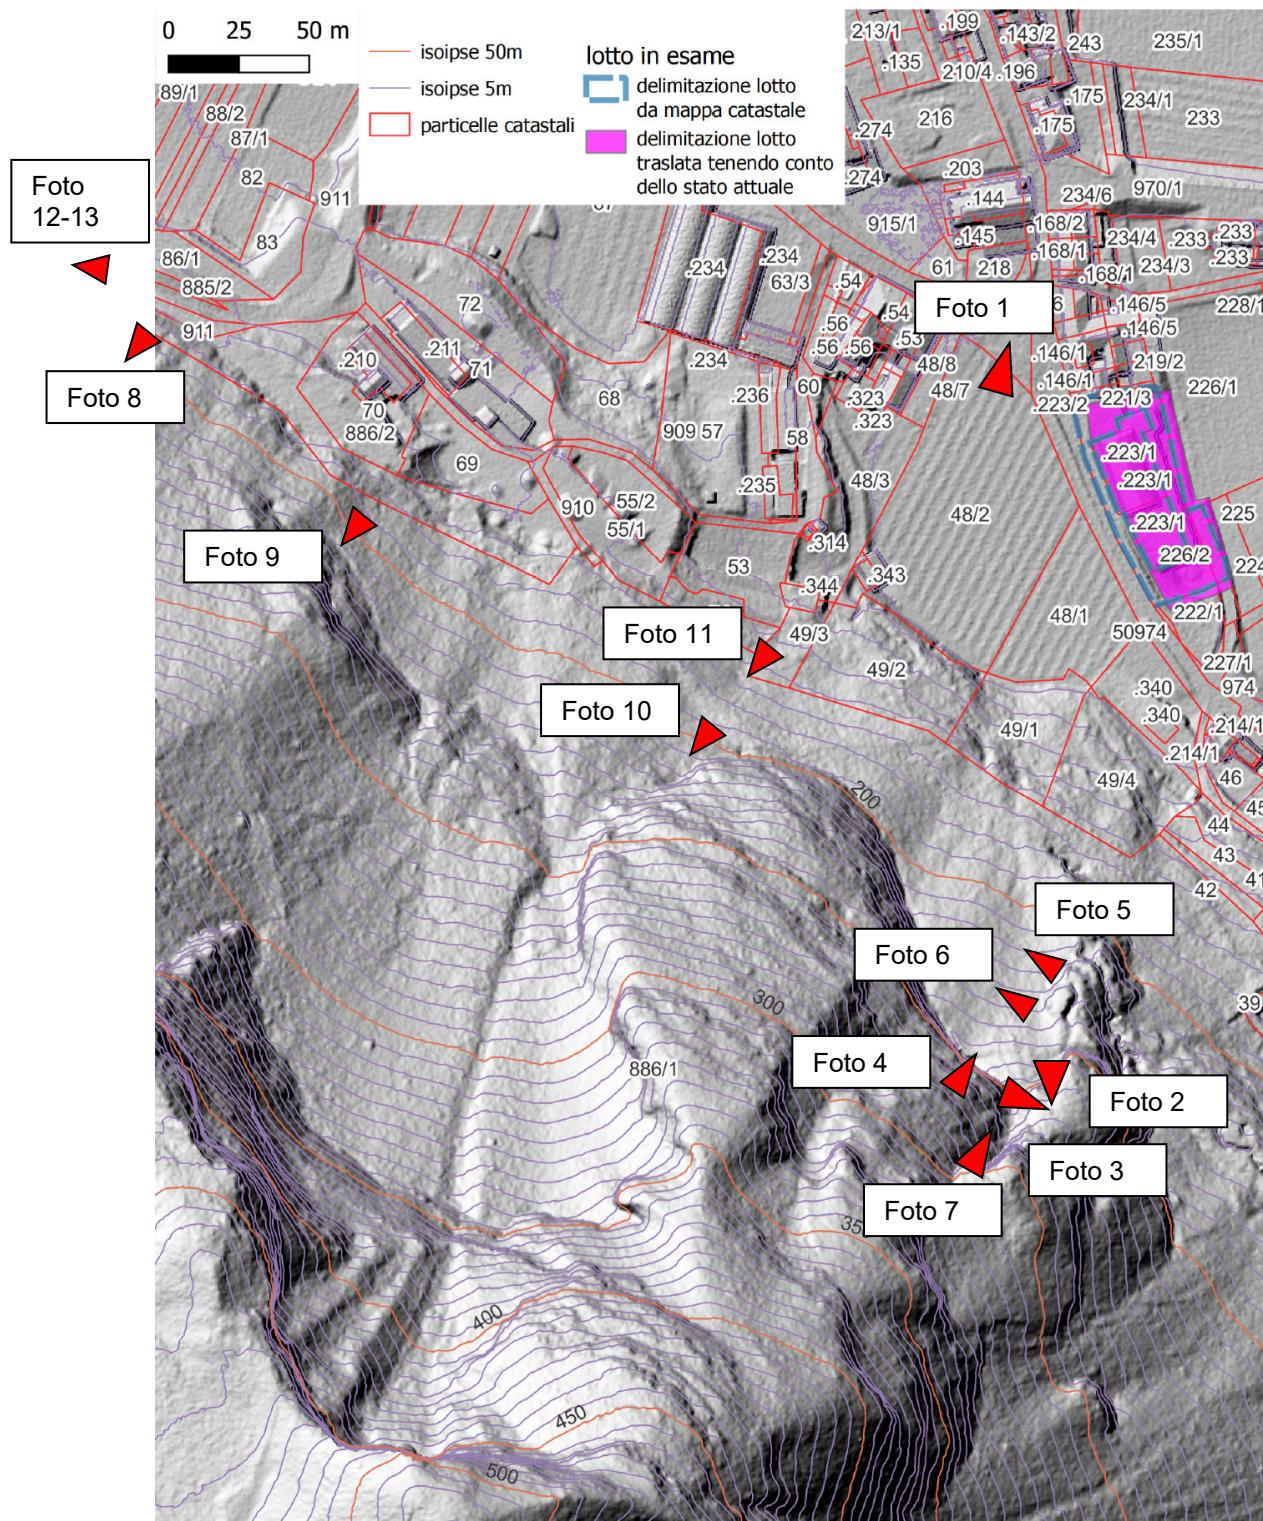
Fig.3 Carta dell'ombreggiamento derivata da dati LiDAR PAT 2014 con individuata la documentazione fotografica

Al fine di individuare il grado di rischio da caduta massi presente in prossimità dell'abitazione è stata effettuata una verifica di caduta massi attraverso il software Rockyfor3D (ecorisQ). Il modello permette di determinare le traiettorie dei possibili scendimenti e le relative altezze di volo ed energie. La base topografica utilizzata è quella derivata dal DBM PAT 2014 con maglia 1x1 m (modello digitale del terreno privo di vegetazione ma con edifici, fig.3).

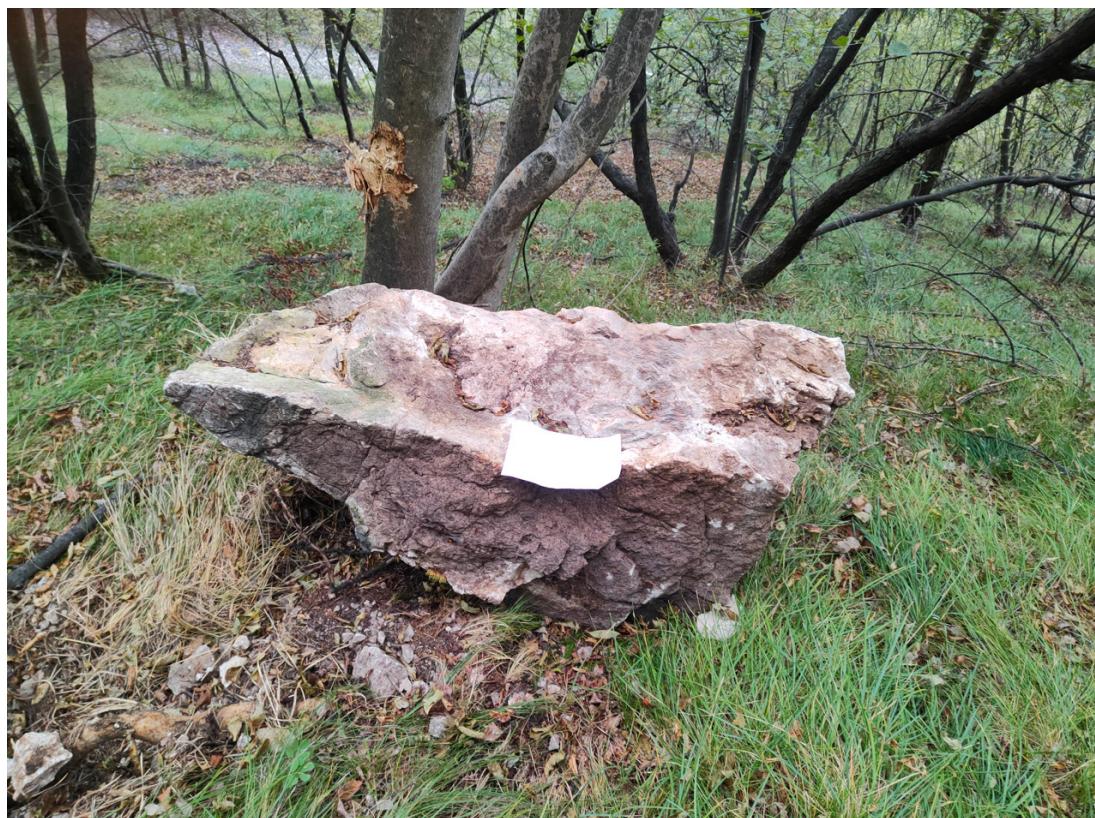
Foto 8: blocco recentemente crollato posto a monte della viabilità che collega l'abitato di Chizzola con Brentonico, in posizione esterna rispetto alla zona in esame. Il riferimento è sempre costituito da un foglio A5.

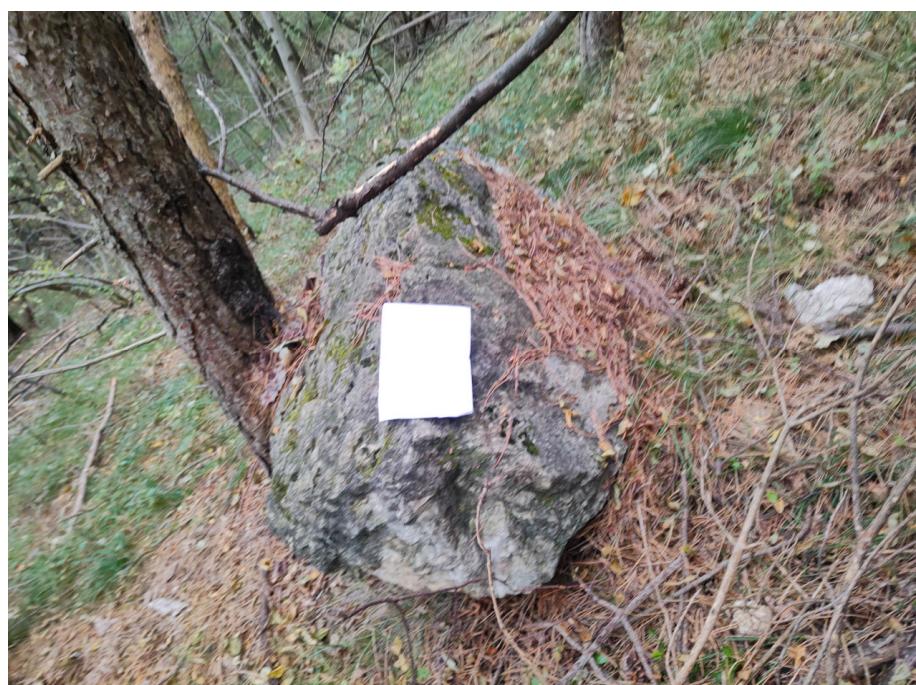
Foto 9: blocco non recente posto a monte dei piazzali di lavorazione inerti, in posizione esterna rispetto alla zona in esame. Il riferimento è sempre costituito da un foglio A5.

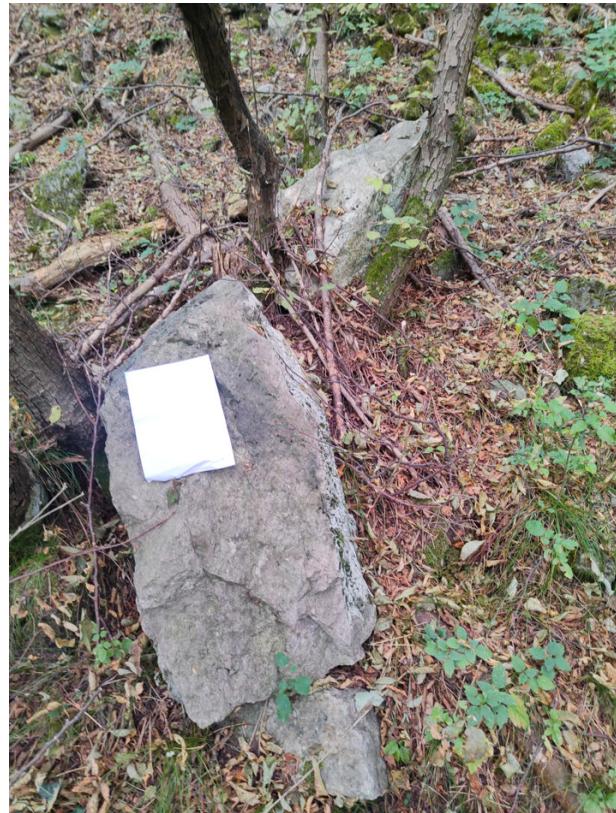
Foto 10: blocco non recente posto alla base delle pareti inferiori a monte degli edifici agricoli. Il riferimento è sempre costituito da un foglio A5.

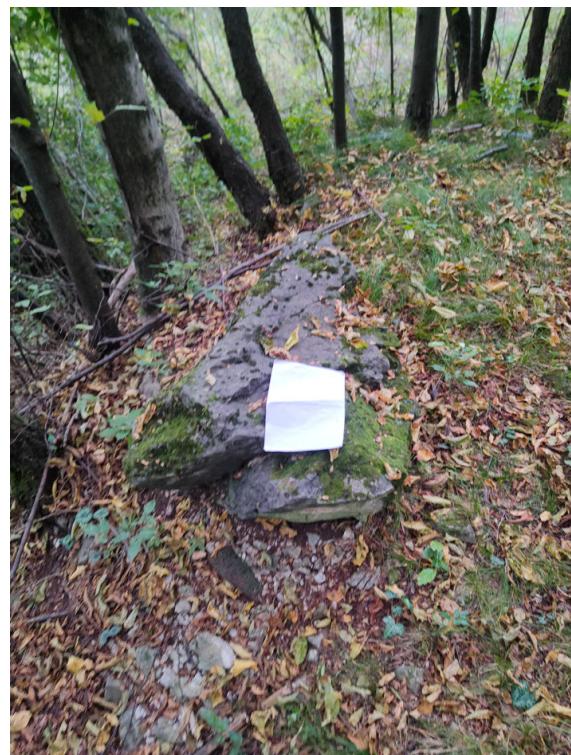
Foto 11: blocco non recente posto alla base delle pareti inferiori a monte degli edifici agricoli. Il riferimento è sempre costituito da un foglio A5.

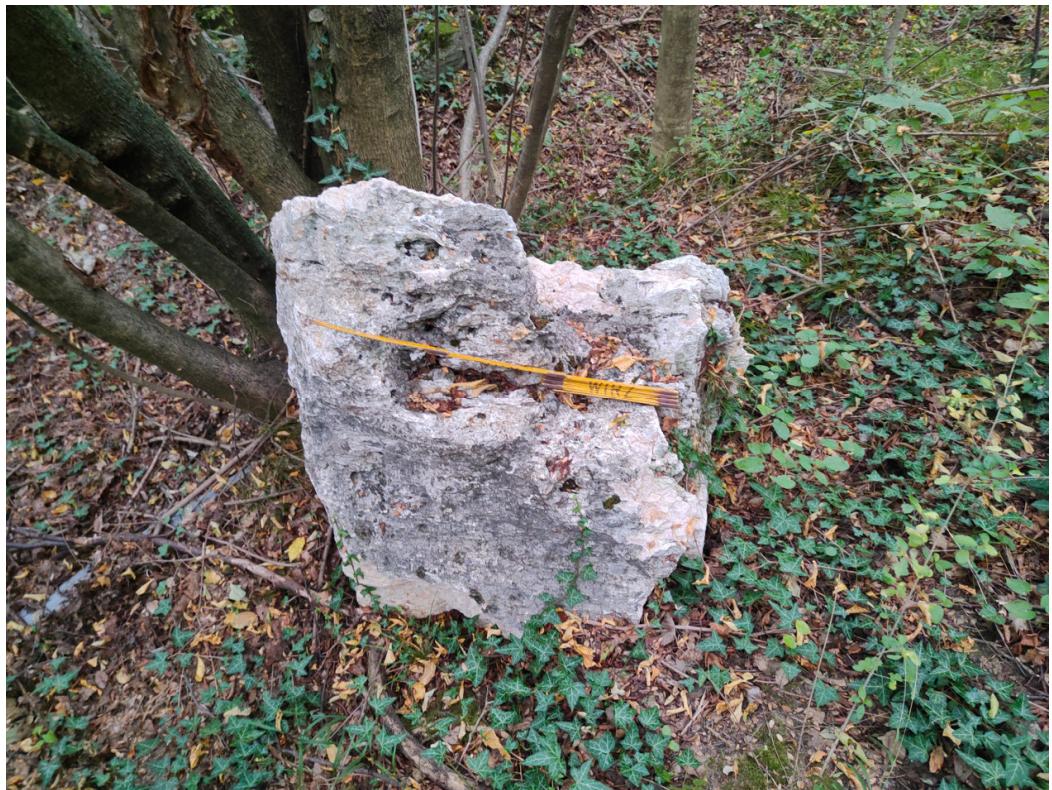
Foto 12: blocco recente posto a valle della viabilità Chizzola-Brentonico. In posizione distale rispetto al lotto in esame.

Gli scendimenti più recenti e di volumetria maggiore sono stati osservati a monte ed a valle della viabilità che congiunge l'abitato di Chizzola con l'abitato di Brentonico ove sono state messe in opera barriere paramassi (foto 12-13).

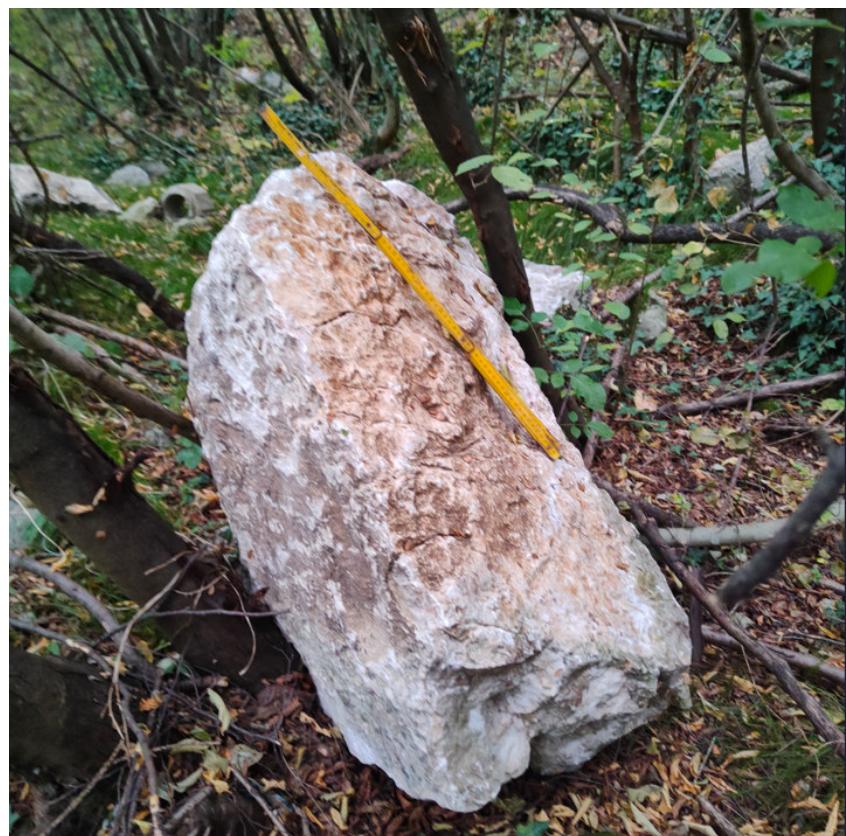
Foto 13: blocco recente posto a valle della viabilità Chizzola-Brentonico. In posizione distale rispetto al lotto in esame.

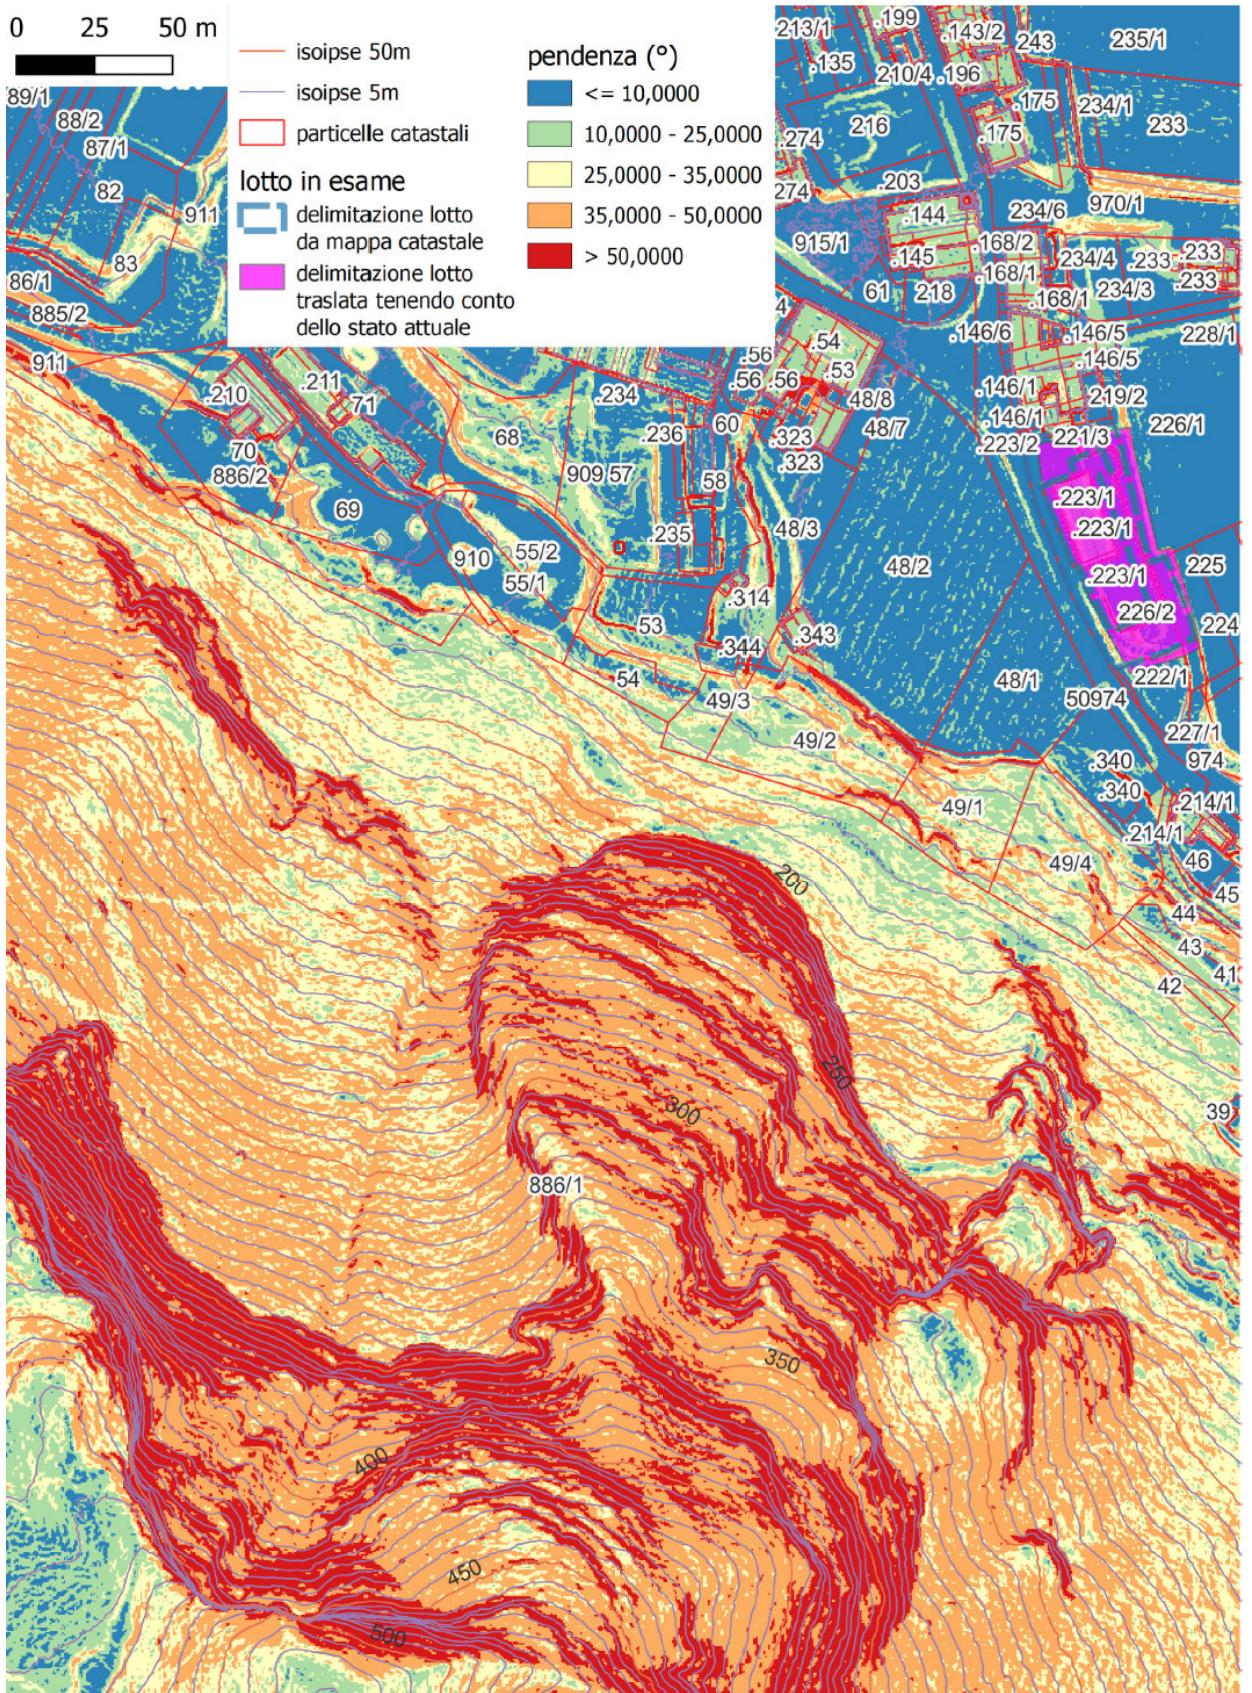
Fig.4 Carta delle pendenze ottenuta a partire dal DBM PAT 2014

Dal modello digitale si è poi estrapolata la carta delle pendenze al fine di distinguere le porzioni di roccia affiorante o subaffiorante e quindi in grado di generare scendimenti dalle zone ricoperte da detrito. Il software permette inoltre di distinguere le varie tipologie di suolo che presentano differente comportamento di smorzamento dell'energia degli scendimenti. I parametri utilizzati per caratterizzare i vari suoli sono:

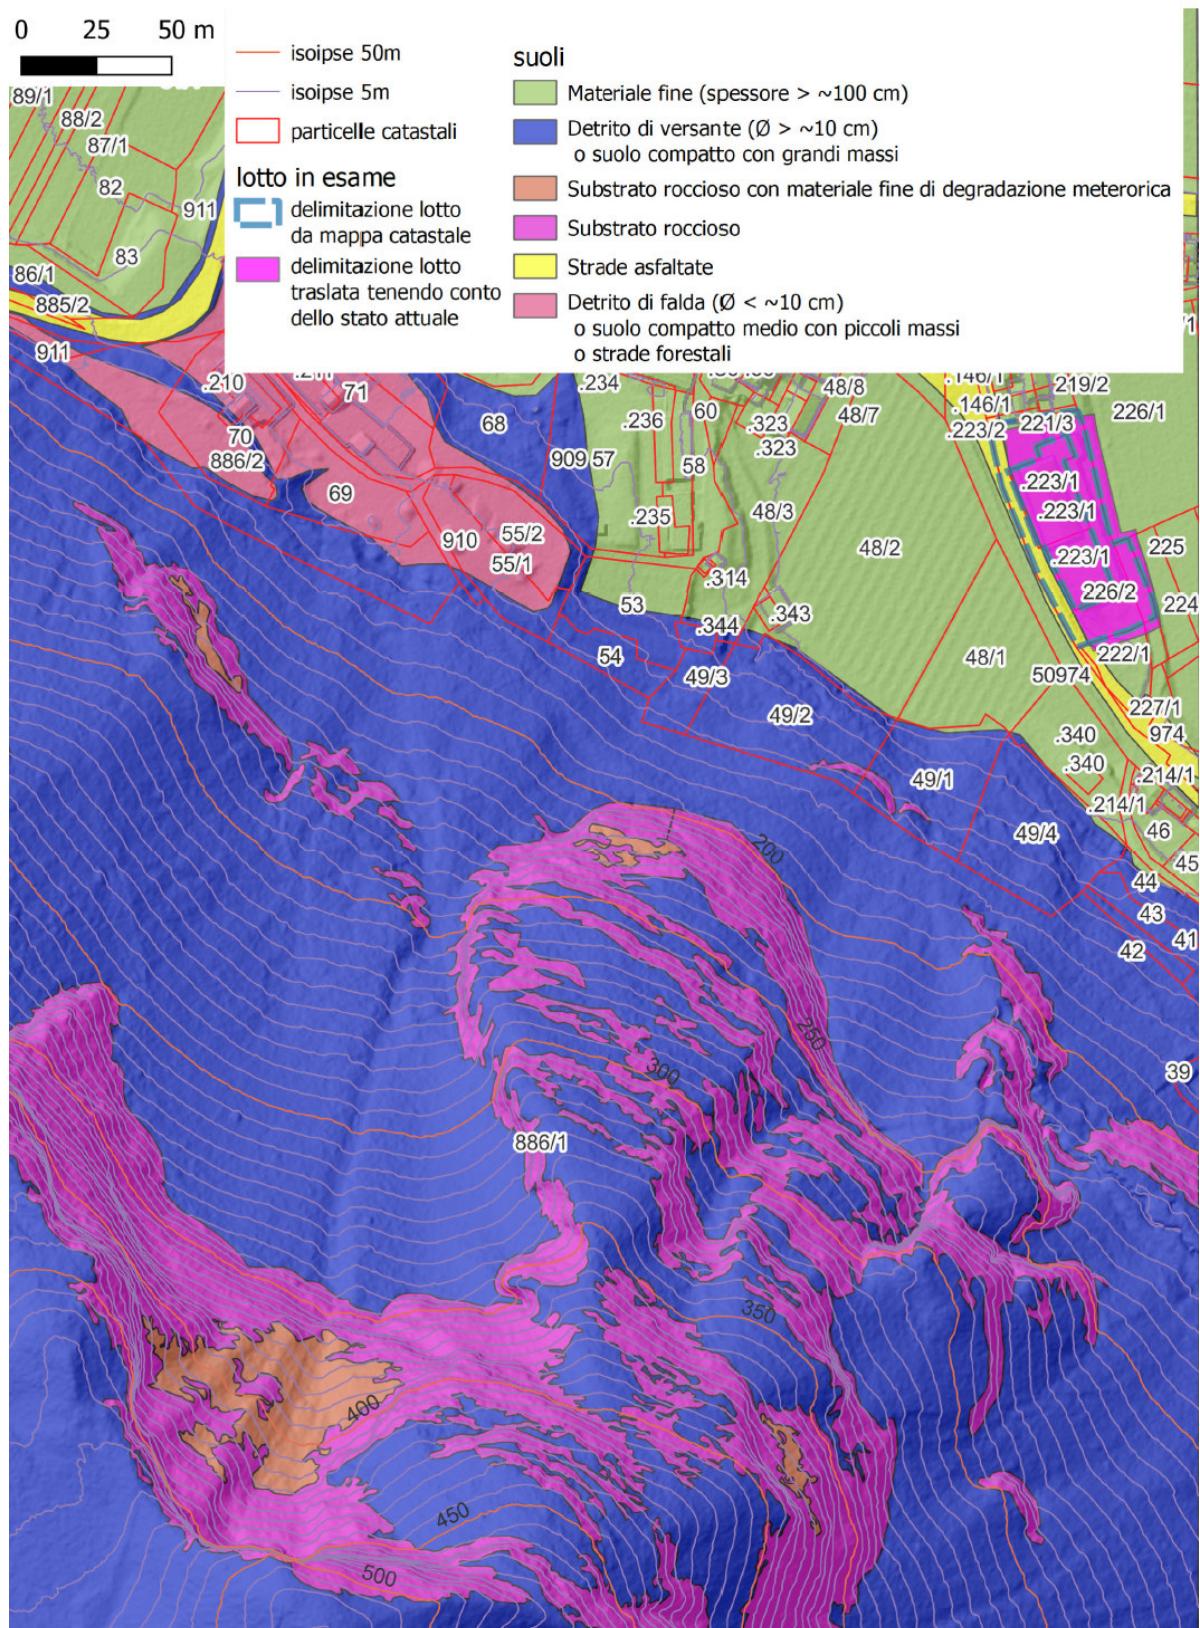
Carta dei suoli

Fig.5 Carta della tipologia di suoli

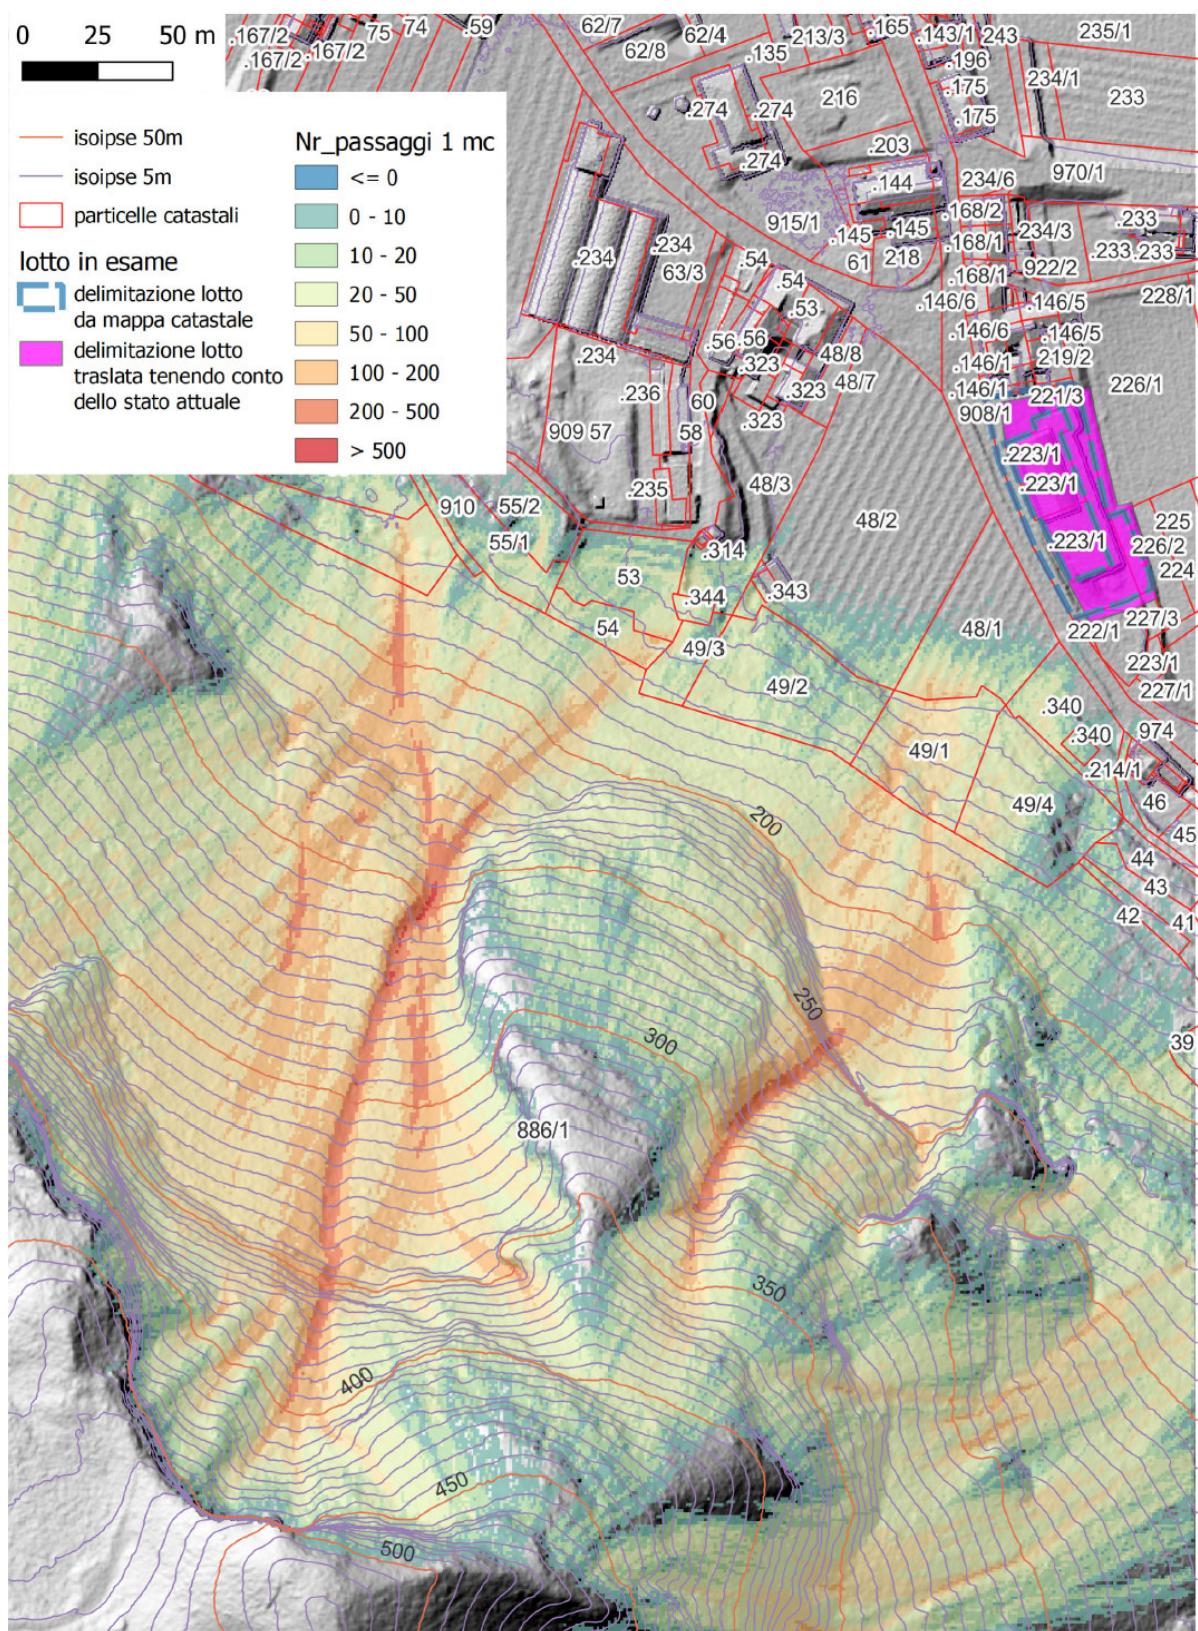
Carta degli scendimenti 1 mc

I risultati della modellazione sono riportati di seguito, come si vede gran parte degli scendimenti tende ad accumularsi alla base del versante nella zona pianeggiante coltivata a vite. Nella porzione più meridionale solo alcune traiettorie giungono in prossimità della viabilità comunale. Il lotto in esame non risulta interessato da scendimenti.

Fig.6: Carta degli scendimenti risultato della simulazione

La simulazione di caduta massi effettuata tramite il software Rockyfor3D, considerando una taglia media dei blocchi pari a 1x1x1=1 mc, ha dimostrato che il lotto non viene interessato da scendimenti i quali tendono ad arrestarsi nella zona pianeggiante coltivata a vite a sud ovest. Solo poche traiettorie raggiungono la viabilità comunale.

Dalla simulazione di caduta massi effettuata non risultano necessarie opere di protezione.

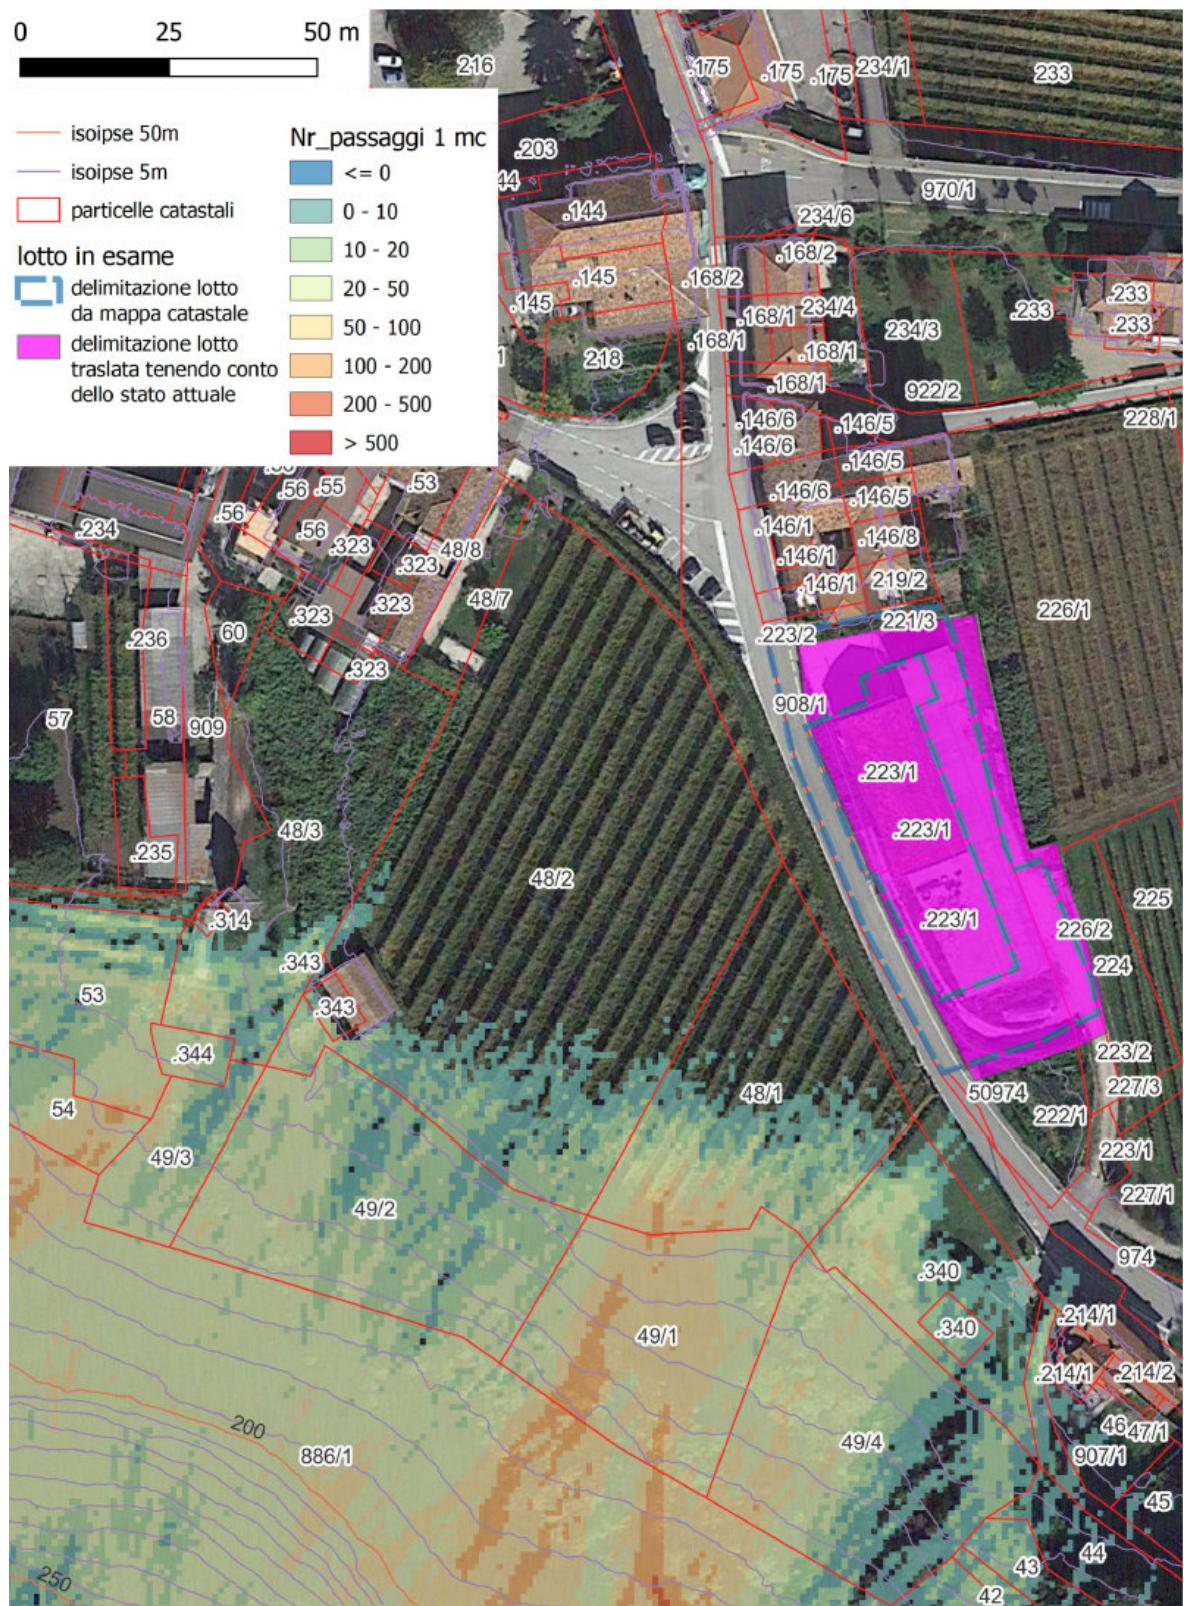
Carta degli scendimenti 1 mc dettaglio

Fig.7: Dettaglio della carta degli scendimenti dove si nota l'assenza di traiettorie in corrispondenza del lotto in esame
