**IMPIANTO SPORTIVO DESTINATO A KARTODROMO**

**LOCALITA' CHIESURONE - PILCANTE DI ALA**

**RELAZIONE TECNICA ILLUSTRATIVA**

Ala, gennaio 2022

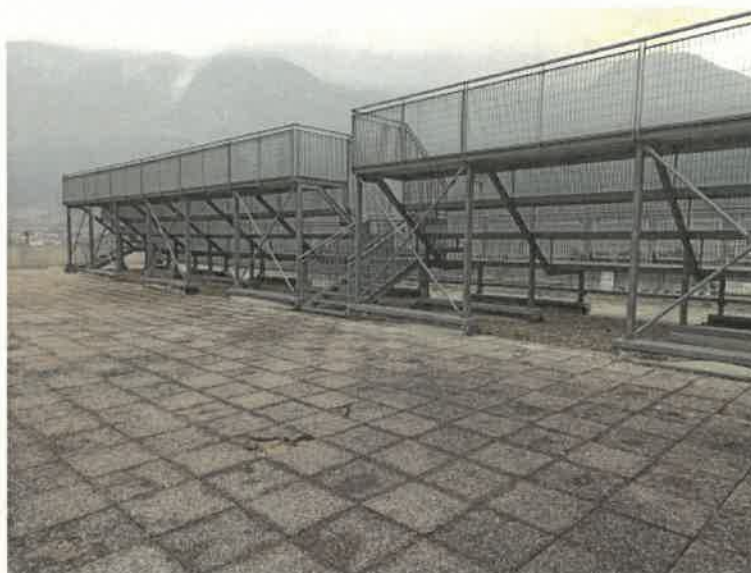
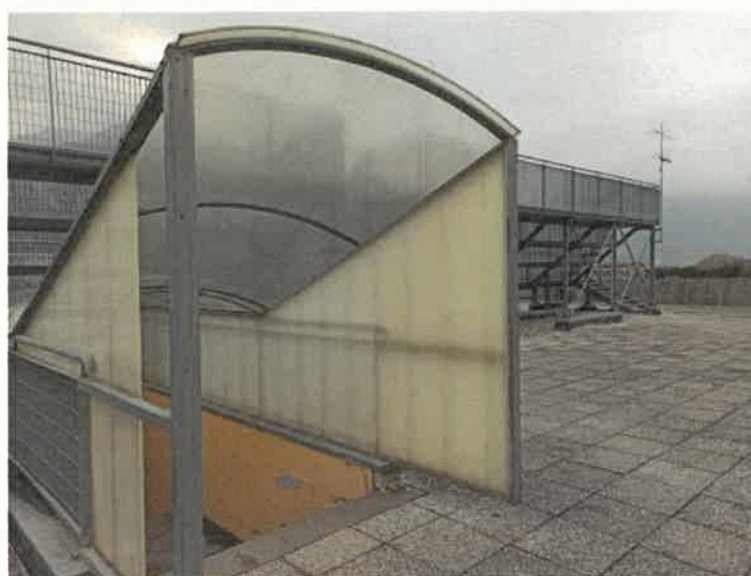
Area tribune

- le sedute delle tribune in legno in alcuni punti risultano deteriorate dagli agenti atmosferici e necessitano di un intervento di manutenzione;
- la pavimentazione del piano delle tribune presenta alcune piastre in graniglia fessurate.

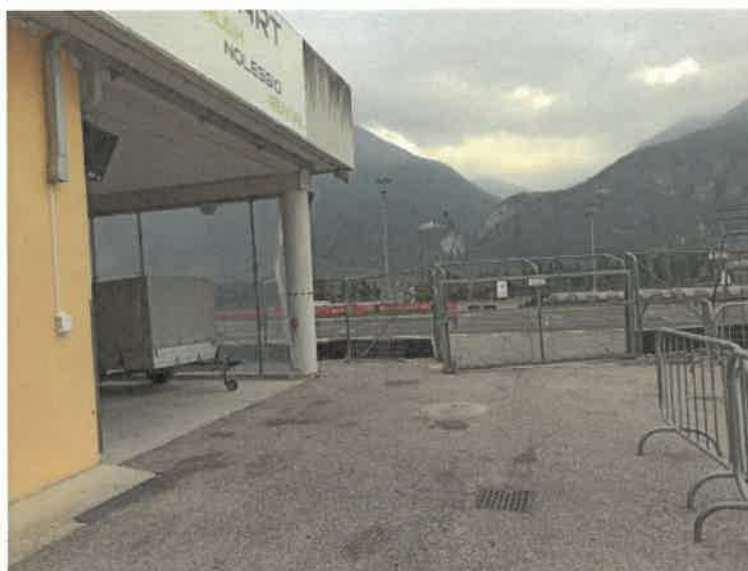
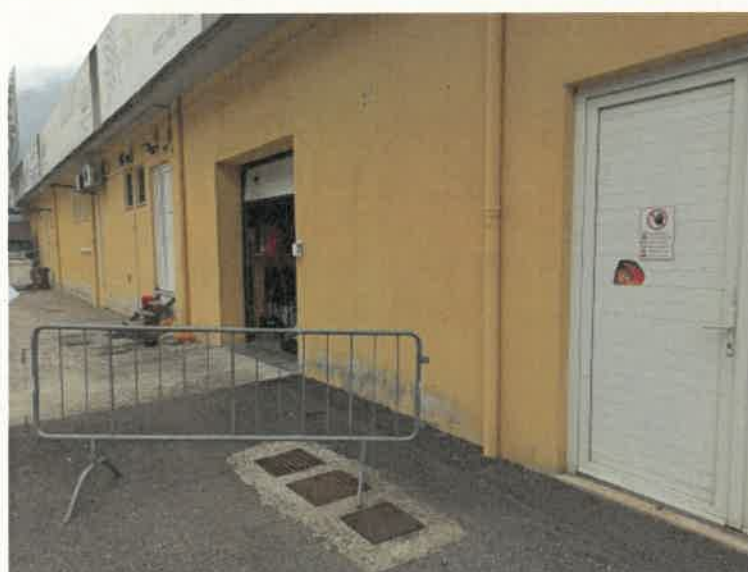
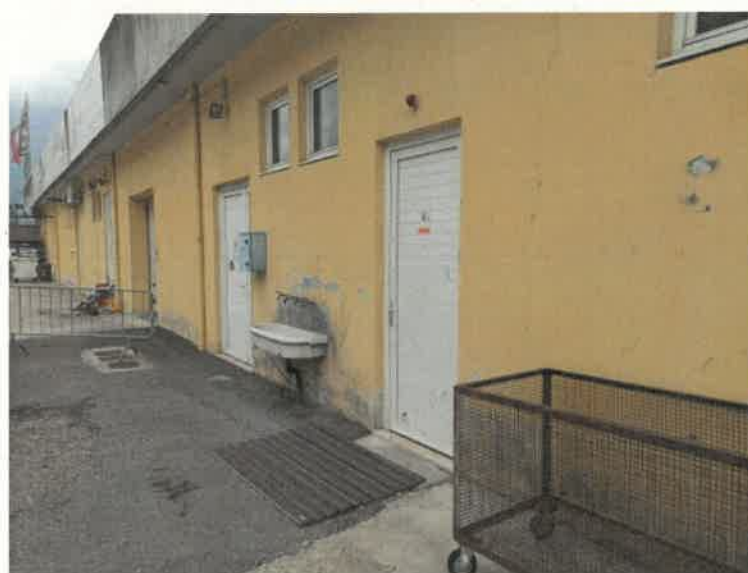
Area esterna fabbricato

- sulle facciate esterne del fabbricato sono presenti alcuni distacchi di intonaco, che si presentano anche in alcune stanze del fabbricato.
- *La copertura presenta delle infiltrazioni localizzate che sono riscontrabili da alcune macchie di umidità che emergono nel locale sottostante. E' necessario un intervento di manutenzione mirato ad individuare il punto di infiltrazione che sembrerebbe comunque localizzato e non diffuso.*
