RISTRUTTURAZIONE ED AMPLIAMENTO  
IN DEROGA AL PRG RIFUGIO ALPINO “M.  
FRACCAROLI” Sulla p.ed. 853 in C.C. ALA –  
Loc. Cima Carega

RELAZIONE AMBIENTALE

Trento, 29 novembre 2024

## RELAZIONE AMBIENTALE ALLEGATA ALLA PROCEDURA DI SCREENING

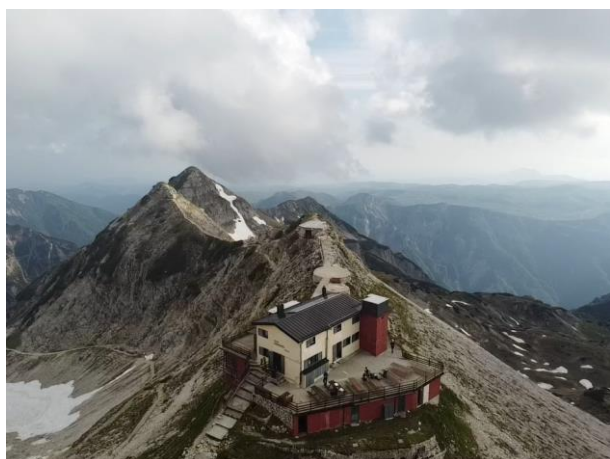
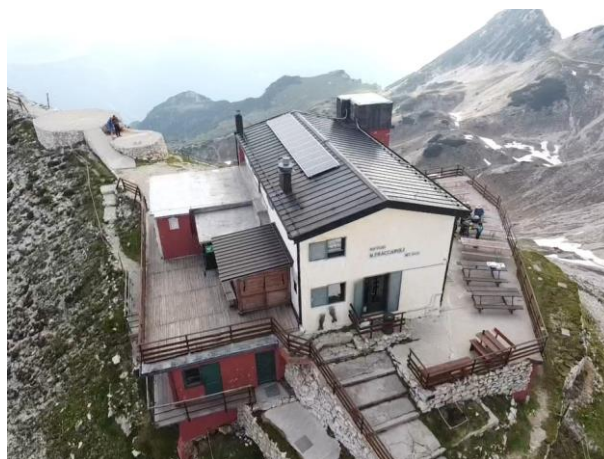
Foto 01 – 02 : Immagini dello stato attuale

L'edificio non presenta particolari pregi architettonici, e tolti gli elementi considerabili incongrui, risulta essenziale nelle forme, con forometrie di facciata di piccola dimensione, fatta salva la finestra panoramica verso sud della sala da pranzo verso sud e della cucina verso nord, e risultano distribuiti sulle facciate in maniera non sempre simmetrica. L'immobile è disposto su due piani, con sottostante piano seminterrato, ove si collocano il locale invernale ed altri accessori dal lato sud e da locali tecnici sul lato nord, caratterizzandolo come una sorta di basamento, circondato attorno da ampi terrazzi panoramici.

La parte storica originaria del rifugio e la sala da pranzo a tetto piano, sono stati costruiti con murature in cemento e pietrame intonacato al rustico, mentre la parte della cucina e dei locali al piano seminterrato con blocchi di cemento sempre intonacati al rustico.

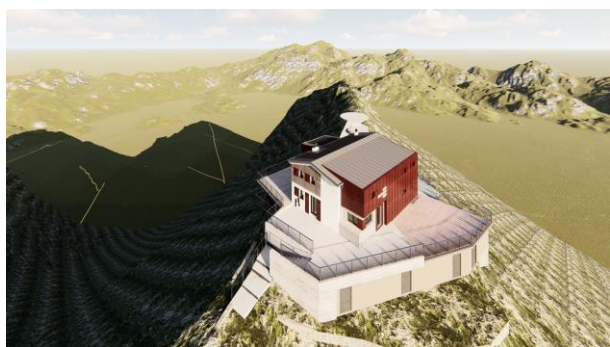
*Foto 03 – 04 : Immagini render dello stato futuro.*

Per questa ragione la ristrutturazione del rifugio prevede una parziale demolizione (torretta servizi in muratura, alla veranda e la bussola di ingresso in legno, al solaio interno in legno ai parapetti, i serramenti e le finiture interne in generale, oltre alle componenti impiantistiche) e ricostruzione in grado di rispondere in modo funzionale a tutte le esigenze che oggi sono carenti.
